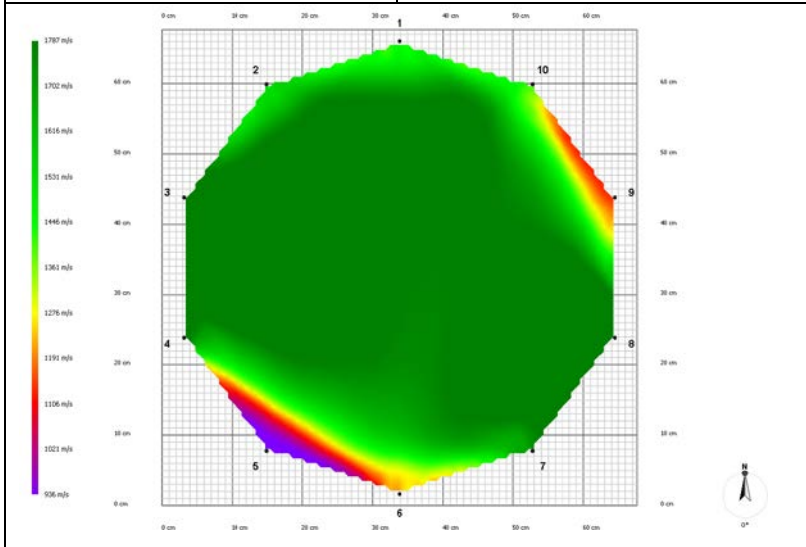
Korhadat terület aránya: **6%**

762%

ALACSONY KOCKÁZAT

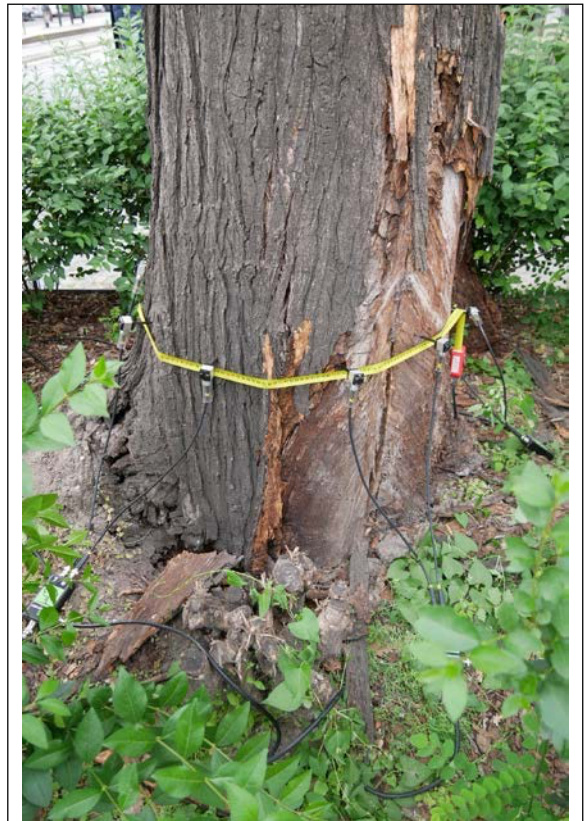
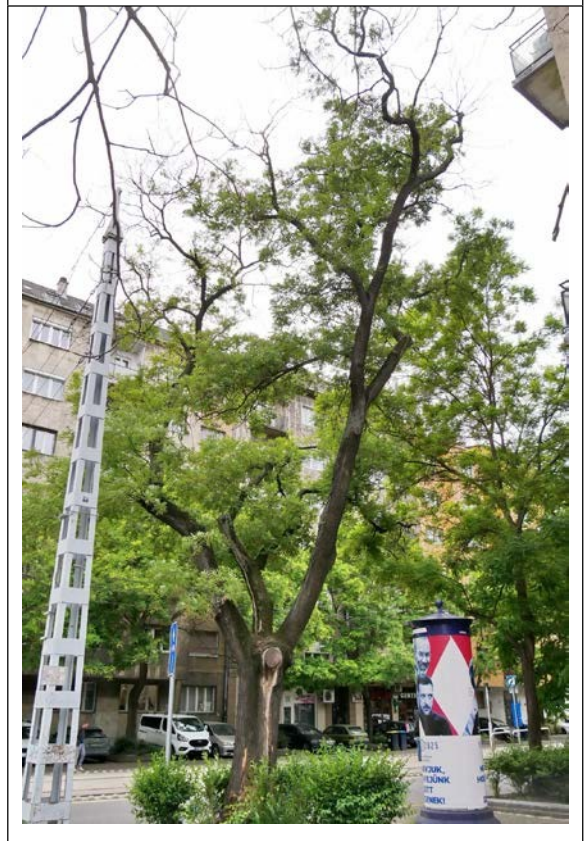
A vizsgált keresztmetszetben a fatest korhadása nem mutatható ki, a törésveszély csekély. A fa általános egészségi állapota és a kéregelhalás indokolja a fa kivágását.

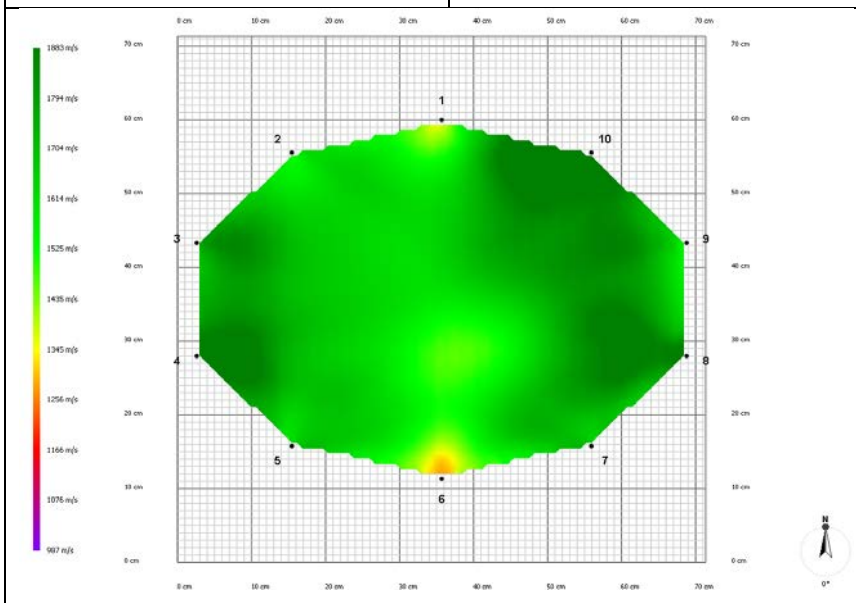
Korhadt terület aránya: **0%**

Biztonsági faktor értéke 26 m/s szélesség esetén városi környezetben: **412%**

ALACSONY KOCKÁZAT

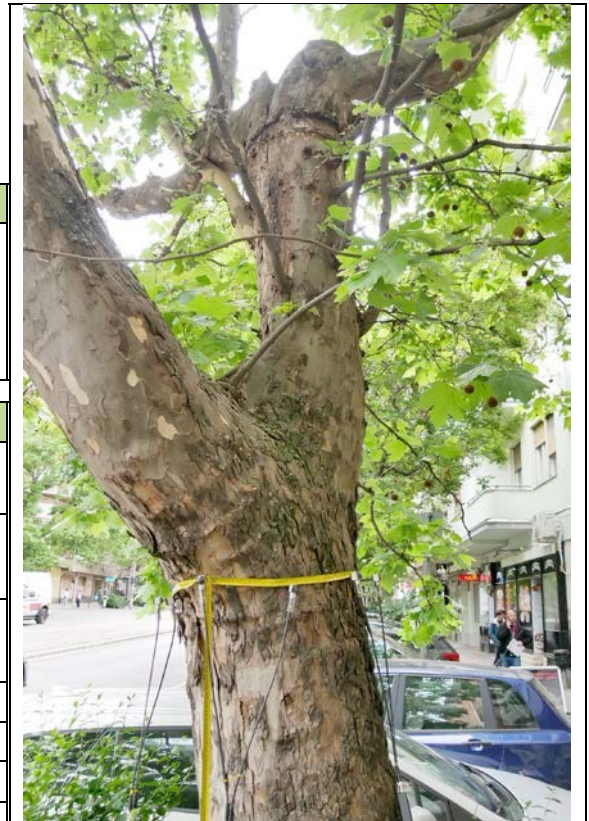
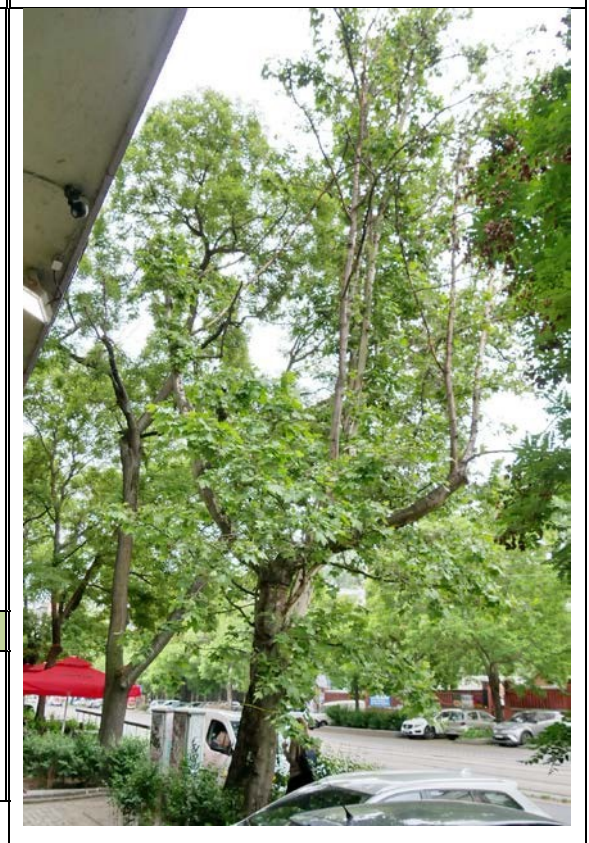
A vizsgálat keresztmetszetben korhadás nem mutatható ki, a vágás korhadása a törzsbe nem húzódik át. A fa az előírt ápolások mellett hosszútávon biztonságosan megtartható.

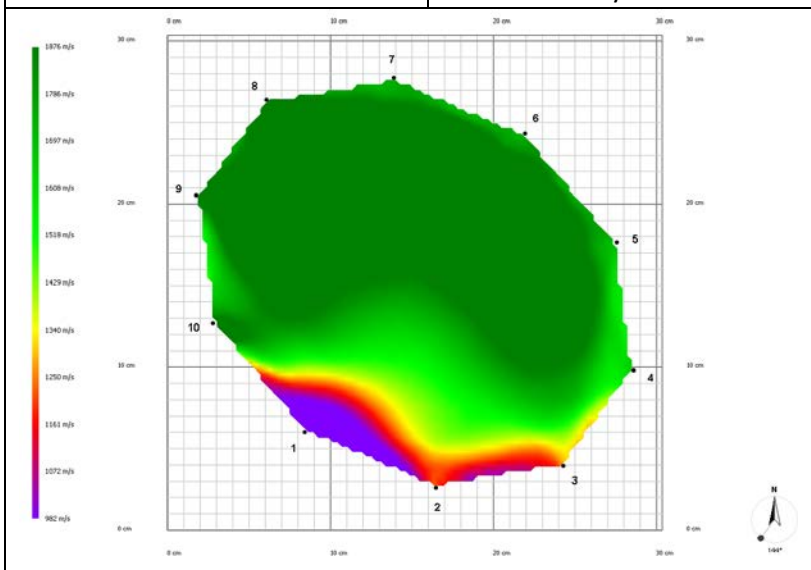
Korhadt terület aránya: **11%**

Biztonsági faktor értéke 26 m/s
szélsőség esetén városi környezetben: **237%**

ALACSONY KOCKÁZAT

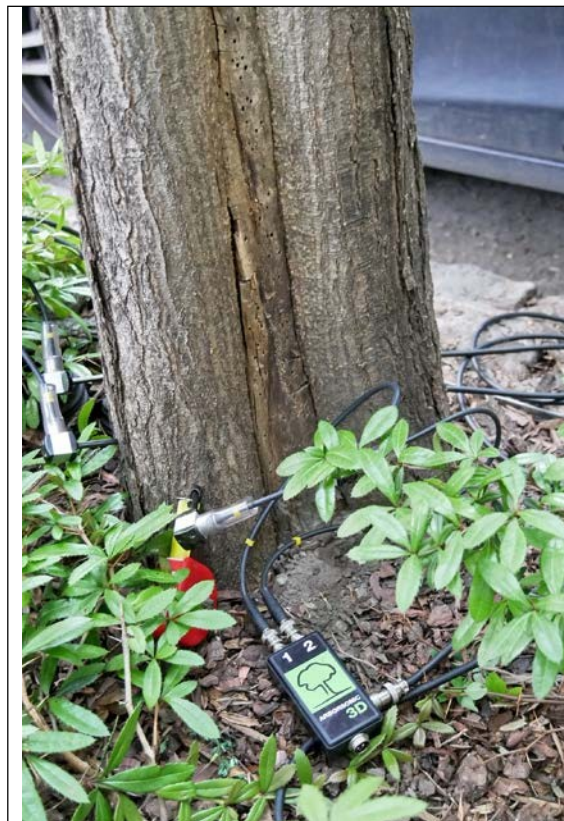
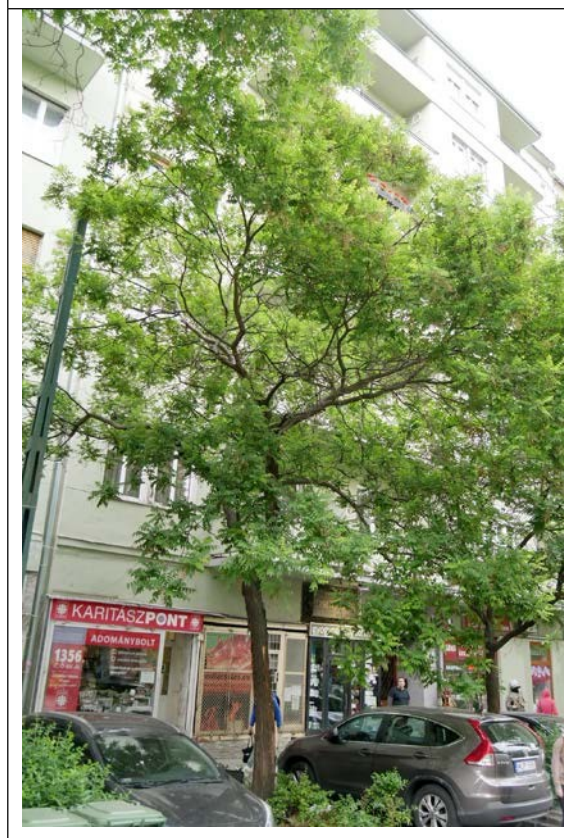
A vizsgált keresztmetszetben a törésveszély csekély. A fa általános egészségi állapota megfelelő a törzsön lévő nyílt repedés néhány éven belül záródni fog. 2 évenkénti műszeres vizsgálat mellett a fa megtartásra javasolt.

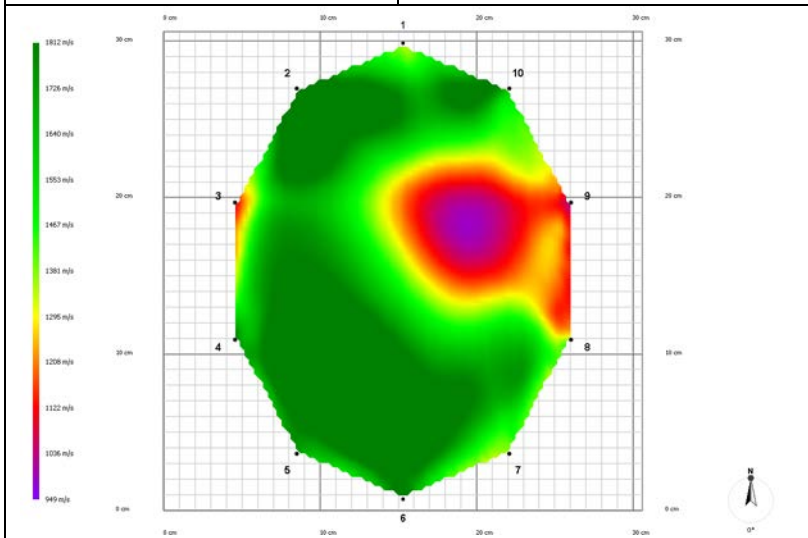
Korhadt terület aránya: **20%**

219%

ALACSONY KOCKÁZAT

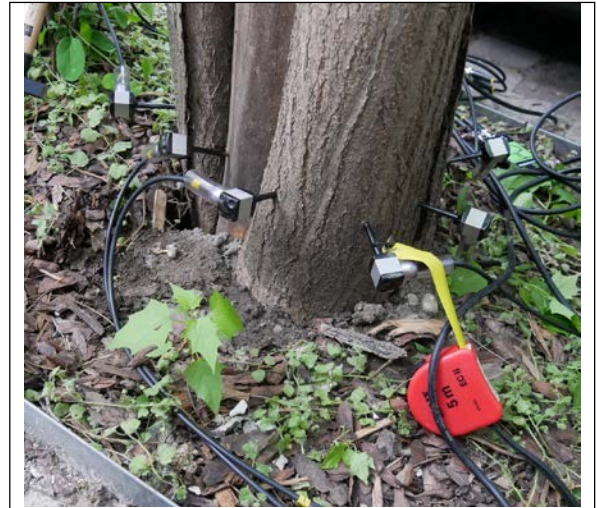
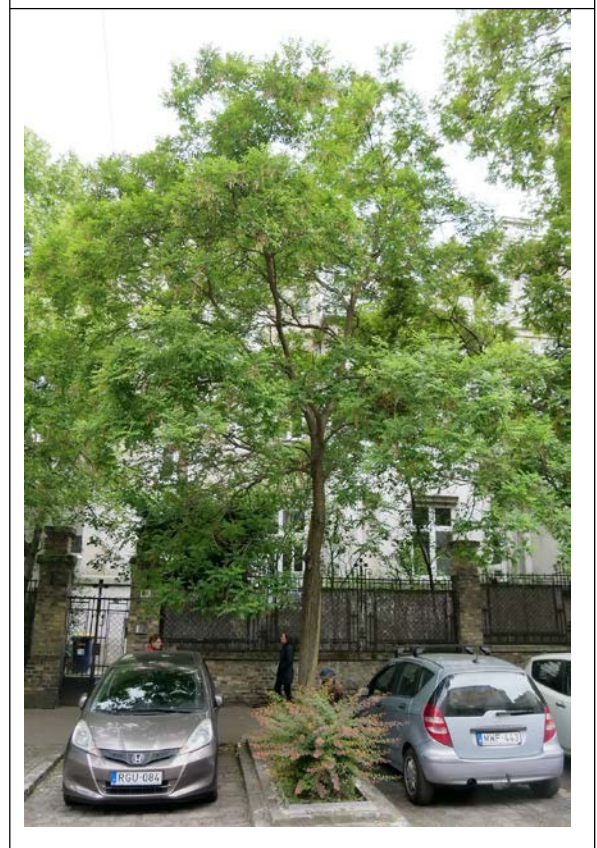
A vizsgálat keresztmetszetben a törzs egyértelmű, 20%-os károsodása mutatható ki. A nyílt repedés gyógyul, a fa kielégítő egészségi állapotú, a sérülés záródása várható néhány éven belül. Az előírt ápolás mellett a fa hosszútávon megtartható. Következő vizsgálat időpontja 2 év.

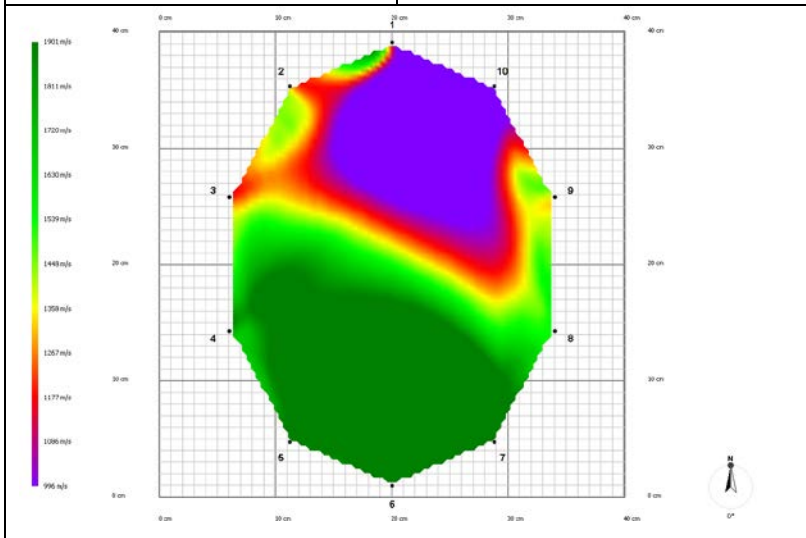
Korhadt terület aránya: **40%**

165%

ALACSONY KOCKÁZAT

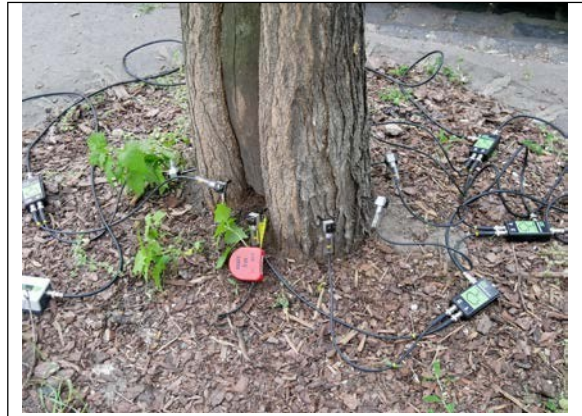
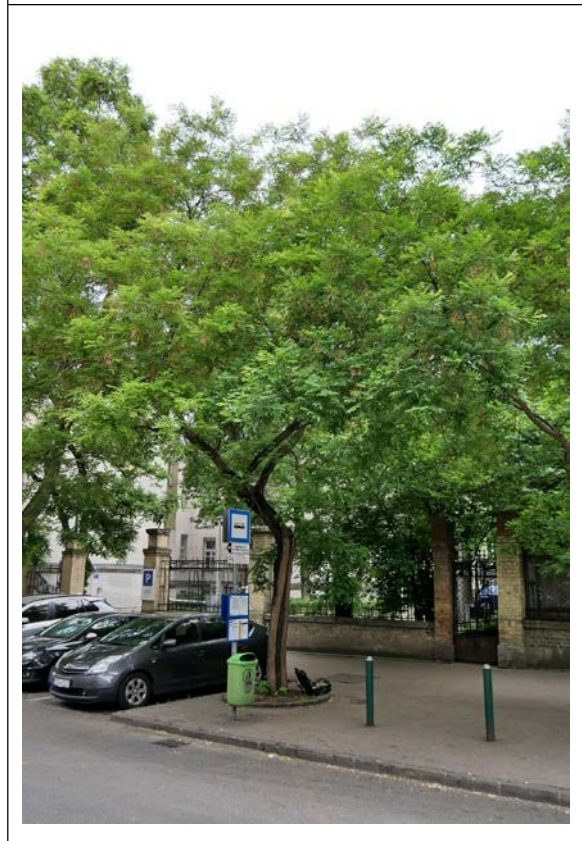
A vizsgálat keresztmetszetben a törzs egyértelmű, 40%-os károsodása mutatható ki. A nyílt repedés gyógyul, a fa kielégítő egészségi állapotú, a sérülés záródása várható néhány éven belül. Az előírt ápolás mellett a fa hosszútávon megtartható. Következő vizsgálat időpontja 2 év.
