Favizsgálati adatlap		
Megrendelő:		
Dexagon Irodaház Kft. 1117 Budapest, Prielle Kornélia u. 4/A.		
Helység:	Budapest XI. Ker.	
Terület, utca:	Prielle Kornélia u. 2-4.	
HRSZ:	-	
Fa kódja:	-	
Fafaj - latin:	Populus alba	
Magyar név:	fehér nyár	
Fa magassága:	26 m	
Alsó koronaszint:	3 m	
Törzs magassága:	2 m	
Törzs átmérő 1m-en:	85 cm	
Törzskerület 1m -en:	266,9 cm	
Korona átmérője:	10 m	
Az élőhely leírása:	A gyökérzónában a talaj tömörödött, körben burkolattal fedett, szegéllyel határolt. A fahely kb. 2,5 x 3m.

Műszeres favizsgálati adatlap - - csak a fához tartozó "Favizsgálati adatlappal" együtt használható

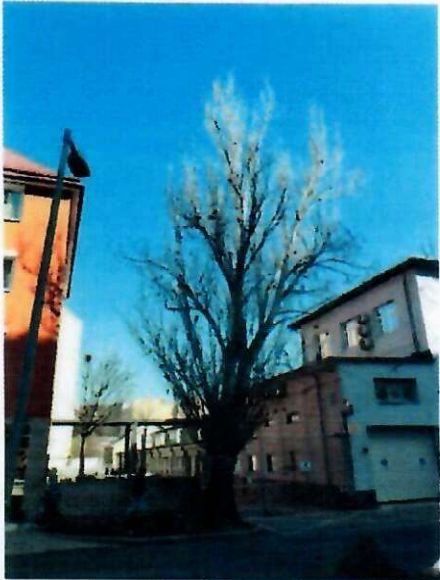
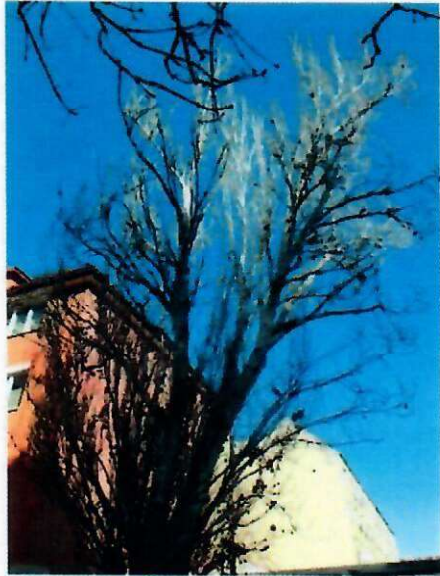
A fa statikai állapota
		Kitérés iránya: Dél-Kelet

Súlyponteltolódás mértéke: 2 m
		GYÖKÉRZET és GYÖKÉRNIAK állapota, Radó EU-s értékszám: 1
<p>A gyökérzet erős, legalább 50%-os károsodása, nagyon rossz feltételekkel rendelkező termőhelyen</p> <p>A gyökérzet erősen gátolt fejlődésű, súlyosan károsodott, nagyobb részben elhalt, korhad. A fa enyhén megdőlt, dőlésveszélyes.</p>		A gyökérnyak jellemzése és értékelése: 1

A gyökérnyak súlyosan károsodott, benne kiterjedt korhadás és odvasodás alakult ki. Törésveszélyes.
<p>TÖRZS állapota, Radó EU-s favizsgálati értékszám: 1</p> <p>A törzs előrehaladottan károsodott, korhadt vagy elhalt. Statikai vagy tápanyagszállítási funkcióját nem képes ellátni</p> <p>A törzs súlyosan károsodott, teljes hosszában kiterjedt korhadás és odvasodás alakult ki, repedések és kéreg leválások láthatóak. Törésveszélyes.</p>		KORONAALAP jellemzése és állapota: 2
		A koronaalap súlyosan károsodott, terhelt, kiterjedt korhadás alakult ki. Ághelyeken bekorhadások láthatóak.
<p>KORONA állapota, Radó EU-s favizsgálati értékszám: 2</p> <p>Erős koronakárosodás, 50% fölött</p> <p>A korona súlyosan károsodott. A Nyugati oldali sudár elhalt, korhad és odvas, törésveszélyes, jelentős mennyiségű száraz ág látható. A Keleti oldali sudáron repedés látható. Benne korhadás alakult ki, ághelyeken korhadások és száraz ágak láthatóak.</p>		Epifiton növény a fán:

Veszélyeztetés: gyalogos forgalom, úttest, építmények
<p>A fa egészségi állapota és életképessége: 1</p> <p>Sürgősen lecserélendő az állapota vagy károsodás veszélye miatt (károsodás csak a fa kivágásával kerülhető el)</p>		A fa általános állapotmutatója: 0%
		A fa ápoltsági mutatója: 1
<p>A fa kockázatelemzését befolyásoló tényezők:</p> <p>A fa helyzete Park/erdő</p> <p>A fa környezete A fa környezetében több (3-4) épített elem van (átlagos beépítettség)</p> <p>A fa élőhelyének minősége A fa élőhelyi adottságai nagyon rosszak</p> <p>Környezeti veszélyeztetettség Forgalmas hely, állandó, látogatott objektum</p> <p>Kockázat arányos megtarthatósági mutató: 0,0%</p>		KEZELÉSI JAVASLAT
		Kivágás
<p>MEGJEGYZÉS, INDOKLÁS</p> <p>A vizsgált fa súlyosan károsodott, leromlott állapotú, törés és dőlésveszélyes. Élet és vagyonbiztonságot veszélyeztet.</p>

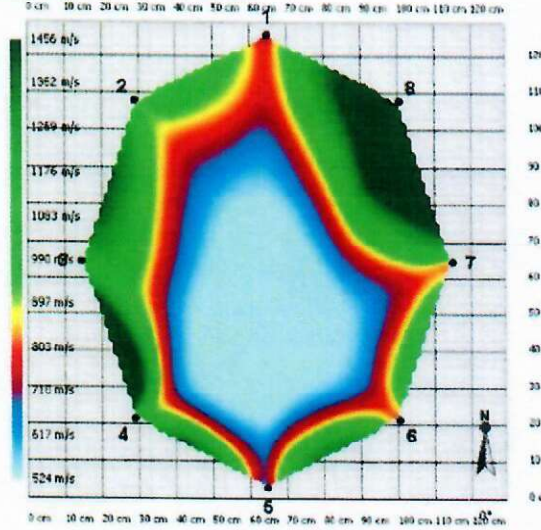
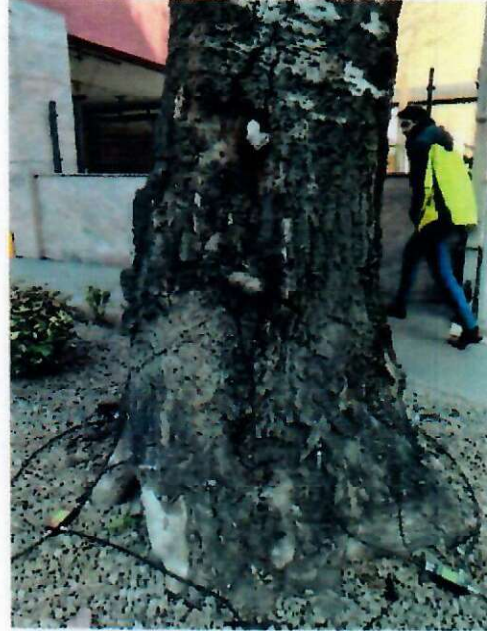
Műszeres vizsgálat és statikai értékelés élő rétegen

Réteg magassága 20 cm
 Érzékelők száma 8 db
 Pozíció séma ellipszis
 Átmérő 1 121 cm
 Átmérő 2 100 cm
 Törzskerület 377 cm

A korhadt terület aránya:	Biztonsági faktor	1 - 50% között	EXTREM KOCKÁZAT	98%
	érték	51 - 100% között	ALACSONY KOCKÁZAT	
60%	26m/s	101 - 150% között	MÉRSÉKELT KOCKÁZAT	MAGAS KOCKÁZAT
		151% felett	ALACSONY KOCKÁZAT
