**Favizsgálati adatlap**

<b>Megrendelő:</b> Budapest XI. Kerület Újbuda Önkormányzat, 1113 Budapest, Bocskai út 39-41.		<b>A favizsgálat eredménye:</b>	
Helység: Budapest XI. Ker.		<b>A fa statikai állapota</b>	
Terület, utca: Prielle Kornélia u. 5.		Kitérés iránya: Dél-Kelet	
HRSZ: -		Súlyponteltolódás mértéke: 1 m	
Fa QTA kódja: 16193		<b>GYÖKÉRZET és GYÖKÉRNYAK állapota, Radó EU-s értékszám:</b> 2	
Fafaj - latin: Populus nigra		A gyökérzeten és/vagy a gyökérnyakon látható erős felszíni károsodás, jelentősen kedvezőtlen termőhelyen	
Magyar név: fekete nyár		A gyökérzet erősen gátolt fejlődésű, gyökértorlódás alakult ki, a főgyökérzet helyenként a felszínre került, sérülések és jelentős korhadások alakultak ki.	
Fa magassága: 24 m		<b>A gyökérnyak jellemzése és értékelése:</b> 2	
Alsó koronaszint: 3 m		A gyökérnyak súlyosan károsodott, benne kiterjedt korhadás és odvasodás alakult ki.	
Törzs magassága: 2,5 m		<b>TÖRZS állapota, Radó EU-s favizsgálati értékszám:</b> 1

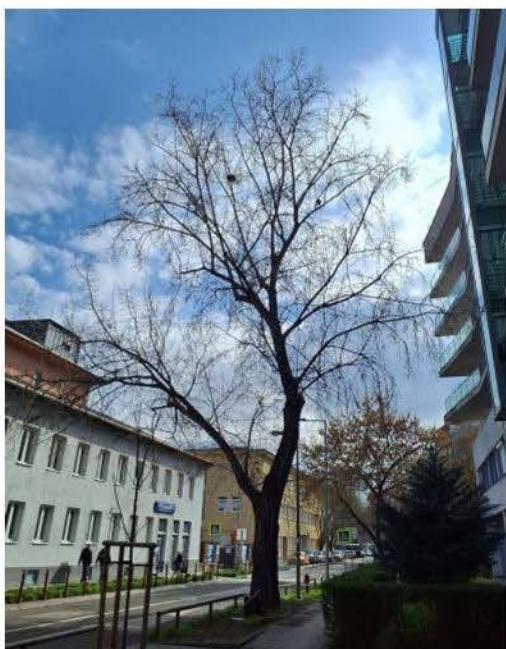
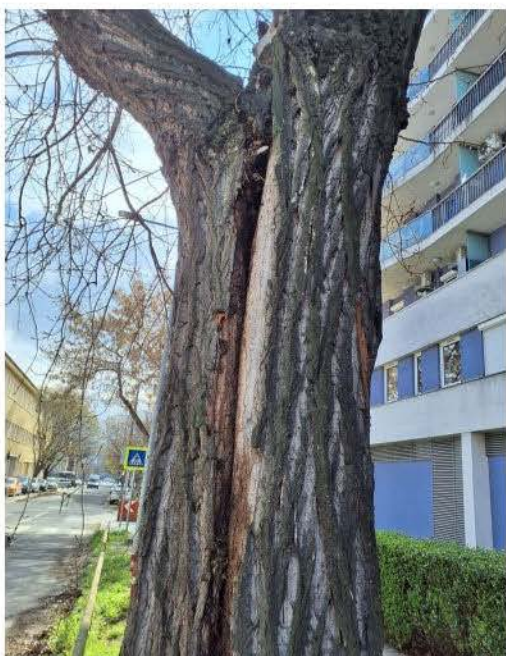
A törzs súlyosan károsodott, teljes hosszában széthasadt, több repedés látható. Benne kiterjedt gesztkorhadás és odvasodás alakult ki. Kéreg leválások és rovarok kártétele látható. Törésveszélyes.

A koronaalap széthasadt, vízszák, bekorhadás és odvasodás alakult ki. Törésveszélyes.

A korona károsodott, az úttest feletti vázág hasadt, teljes hosszában korhadt, törésveszélyes. A sudáron ág helyen bekorhadás alakult ki. A vázágakon ág helyeken korhadások és száraz ágak.

Sürgősen lecserezendő az állapota vagy károkozás veszélye miatt (károkozás csak a fa kivágásával kerülhető el)

A vizsgált fa súlyosan károsodott, leromlott állapotú törésveszélyes. Élet és vagyonbiztonságot veszélyeztet.

Kivágás a vegetációs időt követően. Sürgős beavatkozás: veszély elhárítás érdekében az úttest feletti károsodott vázág eltávolítása, valamint a korona könnyítő gallyazása a madárfészkek megóvása mellett.
