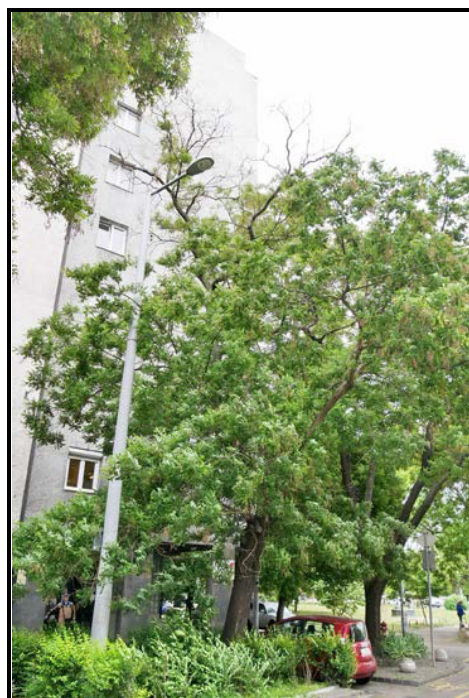
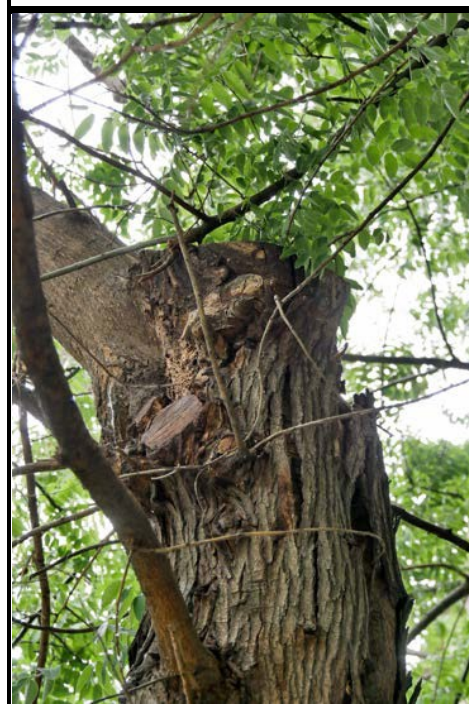
| Fa helye: | Karinthy Frigyes út 44 |

| ÉRTÉKELÉS | |
|---|---|
| Erős koronakárosodás (50% felett) | |

| KOCKAZATELEMZÉS | |
|---|---|
| Kockázatarányos megtarthatósági mutató | 24% |

| Összegzés | |
|---|--|
| Koronaalpnál villásan elágazik. DNY-i vázág 4,5 m-en korhadt, É-i vázág 6 m-en nektriás kéregelhalás. Koronában 10 cm-es száraz ágak. | |

| INTÉZKEDÉS | |
|---|--|
| Megtartandó fa. Ápolás nélkül veszélyes. | |

| Összegzés | |
|---|--|
| Fűjtés, koronaemelés, védőtávolság kialakító metszés. | |
| Szükséges az alkalmazott vágóeszközök fertőtlenítése. | |

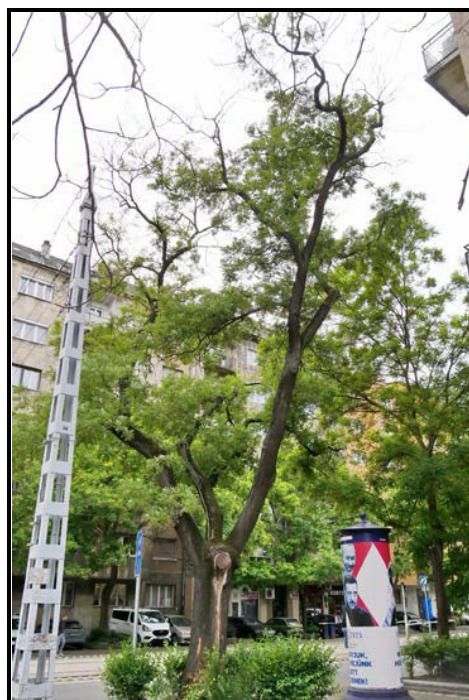
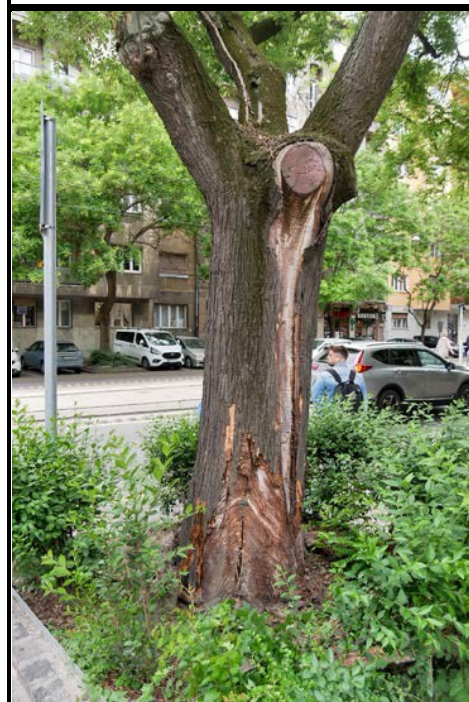
| Fa helye: | Karinthy Frigyes út 40 |

| ÉRTÉKELÉS | |
|--|---|
| A törzs előrehaladottan károsult, elhalt, korhadt (a törzs oly mértékben károsult, hogy statikai vagy tápanyagellátási funkcióját nem képes ellátni) | |
| Sürgősen lecserélandó az állapota vagy károkozás veszélye miatt (a károkozás csak a fa kivágásával kerülhető el.) | |

| Összegzés | |
|---|--|
| Gyökérnyak odvas, korhadt. Terhelt koronaalap. Nektriás kéregrák a törzs 80 %-án. Vázágakon hánckorhadás. 10 cm-es száraz ágak. | |

| INTÉZKEDÉS | |
|--|--|
| Kivágás egészségi állapot miatt, a fa veszélyes. Műszeres vizsgálat készült. | |

| Összegzés | |
|---|--|
| Kivágás egészségi állapot miatt | |

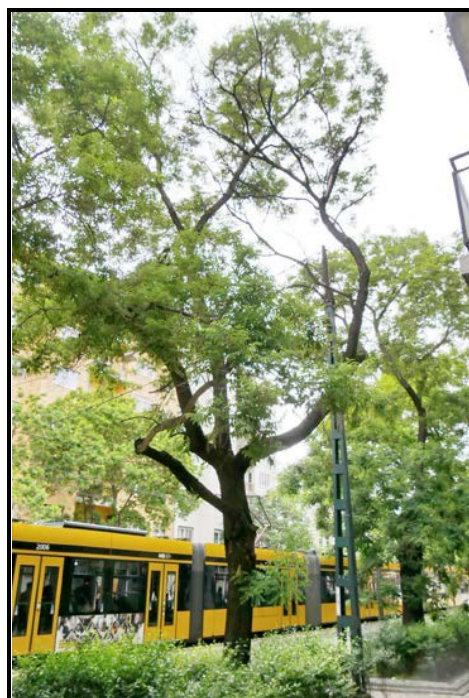
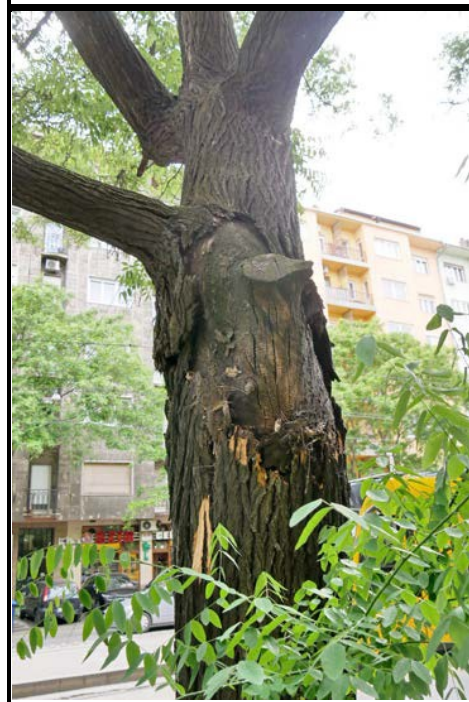
| Fa helye: | Karinthy Frigyes út 38. |

| ÉRTÉKELÉS | |
|--|---|
| A törzs előrehaladottan károsult, elhalt, korhadt (a törzs oly mértékben károsult, hogy statikai vagy tápanyagellátási funkcióját nem képes ellátni) | |

| Összegzés | |
|---|---|
| Koronaalagnál | 80% os nektrias kéregelhalás, Ø20 cm száraz vág |

| INTÉZKEDÉS | |
|--|--|
| Kivágás egészségi állapot miatt, a fa veszélyes. | |

| Összegzés | |
|---|---|
| Kivágás egészségi állapot miatt | |

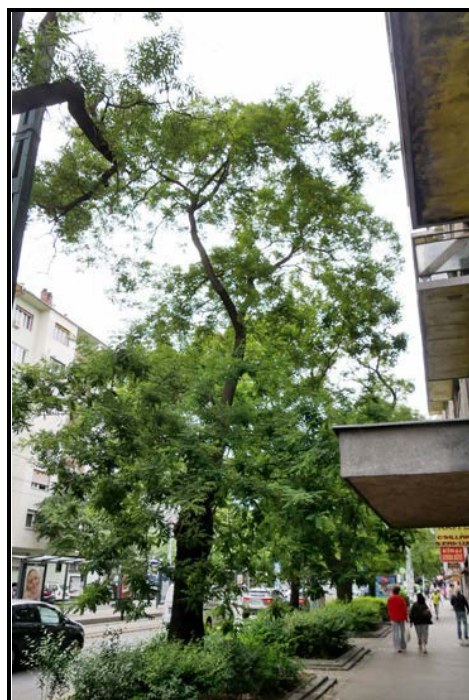
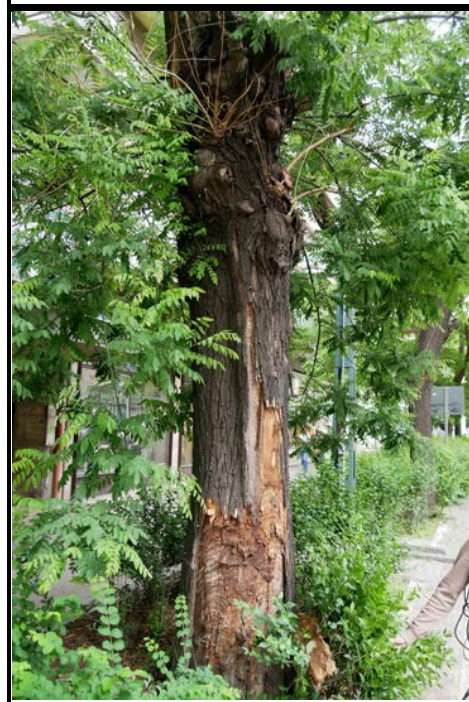
| Fa helye: | Karinthy Frigyes út 36. |

| Összegzés | | |
|---|---|---|
| Csonkolt koronaforma. | koronából | másodlagos |
| Törzs | 50% | nektrias |
| hánccselhalás. Koronaalap korhadt, odvas. | | |

| INTÉZKEDÉS | |
|--|--|
| Kivágás egészségi állapot miatt, a fa veszélyes. | |

| Összegzés | | |
|---|---|---|
| Kivágás egészségi állapot miatt. | | |

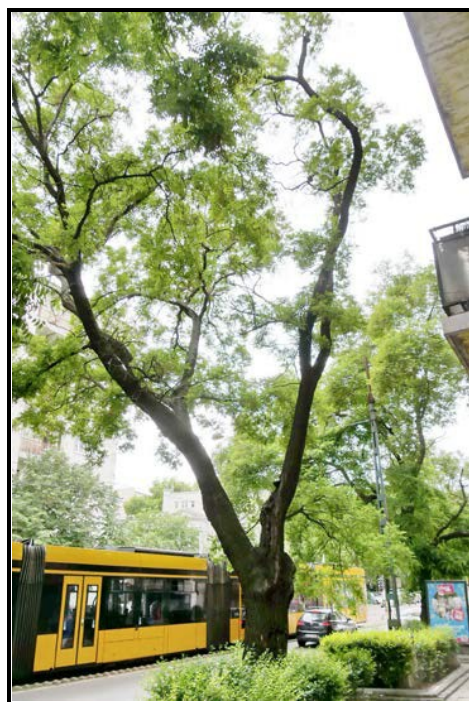
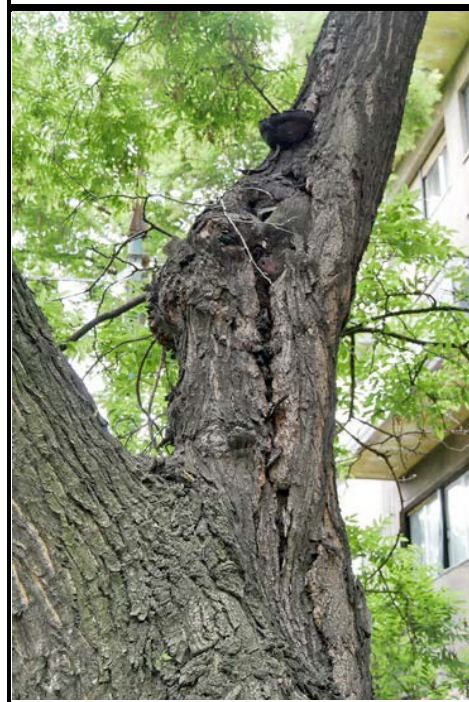
| Fa helye: | Karinthy Frigyes út 32. |

| Összegzés |
|--|
| Törzsön 80% nektrias hánccselhalás, Korona száradó, Ø10 cm-es száraz ágak, É-i vágás, gomba termőtest, korhadt, odvas. |

| INTÉZKEDÉS |
|---|
| Megtartandó fa. Ápolás nélkül veszélyes. A favizsgálati adatlap érvényessége az előírt ápolások esetén 2 év. |

| Összegzés |
|--|
| Északi vágás eltávolítása, koronaemelés, statikai helyreállító metszés, megmaradó vágás 30%-os kurtítása. Sebkezelés. Szükséges az alkalmazott vágóeszközök fertőtlenítése. |

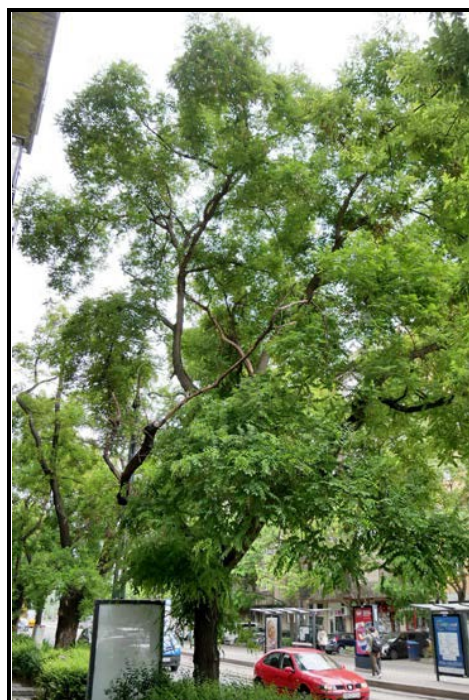
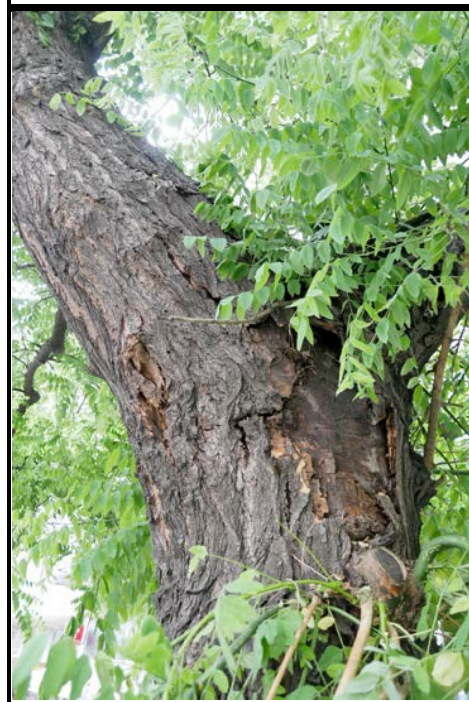
| Fa helye: | Karinthy Frigyes út 32. |

Gyökérzet torlódik, emeli a szegélykövet. Koronaalpnál 50% nektriás elhalás, korhadás. Korona száradó, Ø20cm száraz vágág.

| INTÉZKEDÉS |
|---|
| Megtartandó fa. Ápolás nélkül veszélyes. A favizsgálati adatlap érvényessége az előírt ápolások esetén 2 év. |

Ápoló metszés, száraz részek eltávolítása, 25%-os koronakurtítás, sebkezelés.
Szükséges az alkalmazott vágóeszközök fertőtlenítése.

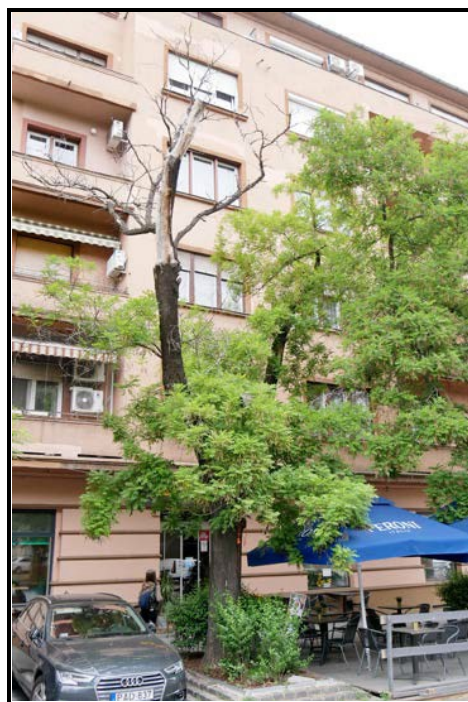
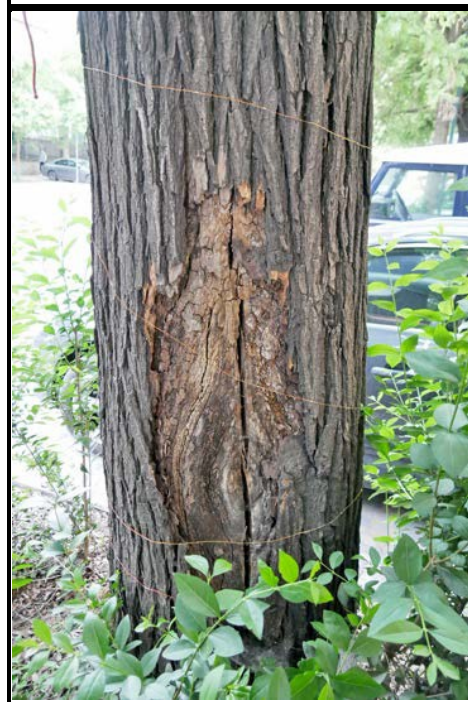
| Fa helye: | Karinthy Frigyes út 28. |

| Összegzés | |
|---|---|
| Törzsön | 40% nektriás háncselhalás, |
| Korona | csomólás miatt másodlagos eredetű. Koronában Ø40cm-es száraz vázág van. |

| INTÉZKEDÉS | |
|--|--|
| Kivágás egészségi állapot miatt, a fa veszélyes. | |

| Összegzés | |
|---|---|
| Kivágás egészségi állapot miatt | |

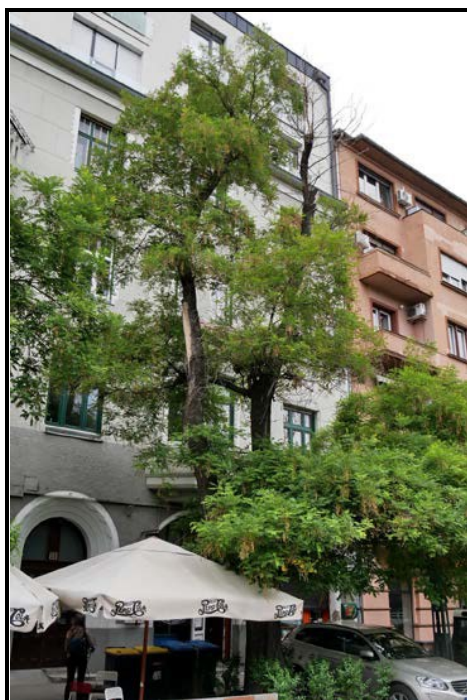
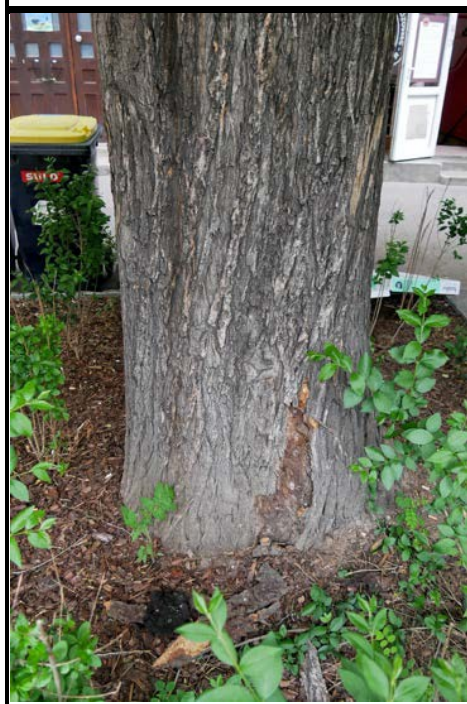
| Fa helye: | Karinthy Frigyes út 26. |

Összegzés
 Kurtított koronából másodlagos koronaforma. Törzsön almafatapló termőtest. Koronaalap villás. Koronában mindkét $\varnothing 30\text{cm}$ -es vázág száraz, koronaalagnál nektrias elhalás és bekorhadás.

| INTÉZKEDÉS | |
|--|--|
| Kivágás egészségi állapot miatt, a fa veszélyes. | |

Kezelési javaslatok
 Kivágás egészségi állapot miatt

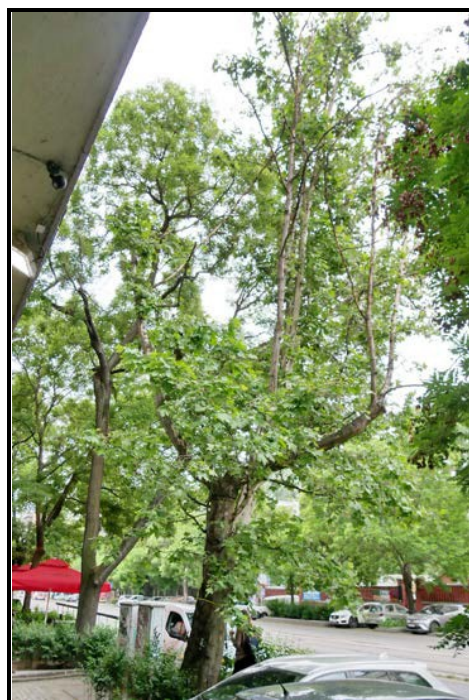
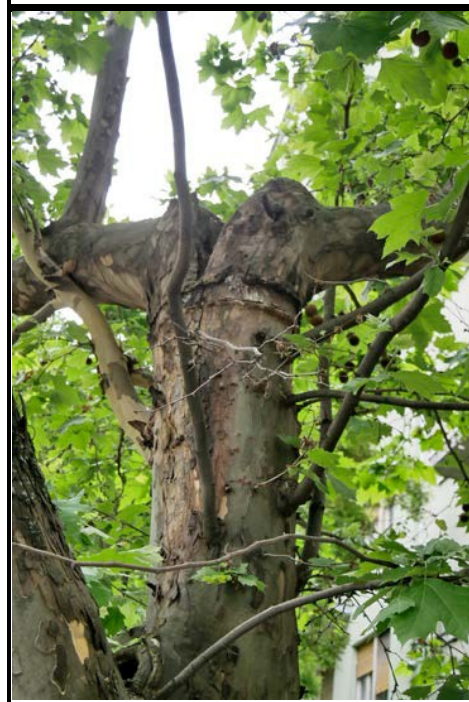
| Fa helye: | Karinthy Frigyes út 20. |

| Összegzés | |
|--|--|
| Koronaalpnál bekorhadt ág hely, a korhadás nem húzódik le a törzsbe. Az északi vázág visszacsönkolt felülről odvasan bekorhadt, itt másodlagos száradó korona. | |

| INTÉZKEDÉS | |
|--|--|
| Megtartandó fa. Ápolás nélkül veszélyes. Műszeres vizsgálat készült. | |

| Összegzés | |
|--|--|
| Északi vázág eltávolítása, odúsátor, statikai helyreállító metszés, sebkezelés. | |
| Szükséges az alkalmazott vágóeszközök fertőtlenítése. | |

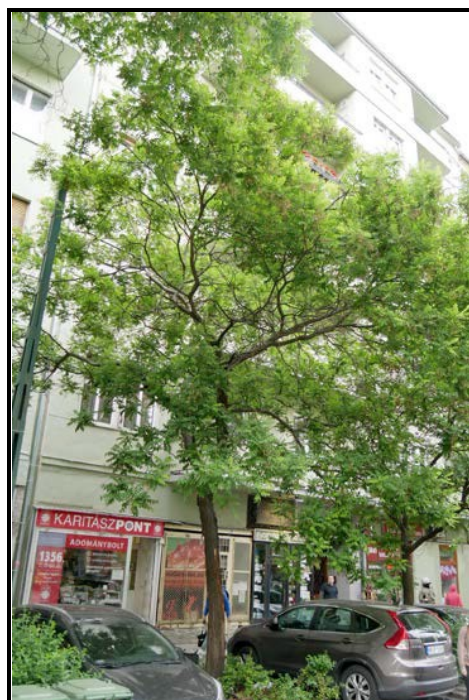
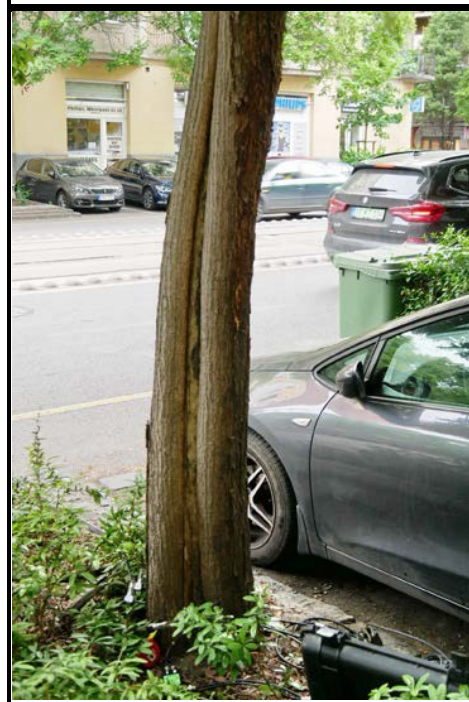
| Fa helye: | Karinthy Frigyes út 18. |

Törzsön gyökérnyakig húzódó 2m hosszú nyílt hosszanti, de gyógyuló repedés. A törzsön és vágásokon foszlós kéregleválás, de alatta a hancsszövet ép. Koronában kis száraz ágak.

| INTÉZKEDÉS |
|--|
| Megtartandó fa. Műszeres vizsgálat készült. A favizsgálati adatlap érvényessége az előírt ápolások esetén 2 év. |

Ápoló metszés, sebkezelés.
Szükséges az alkalmazott vágóeszközök fertőtlenítése.

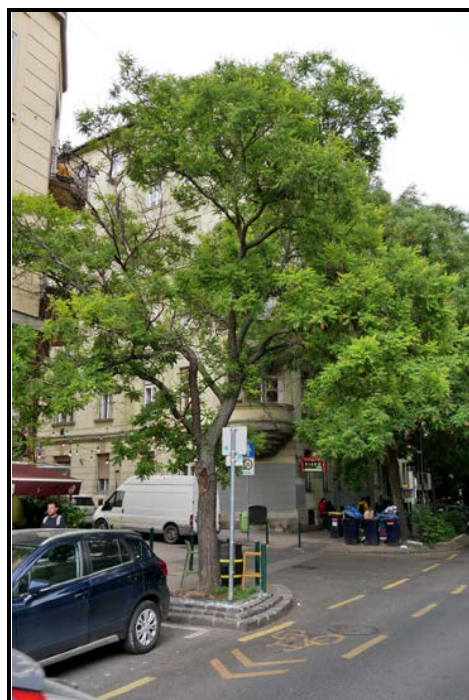
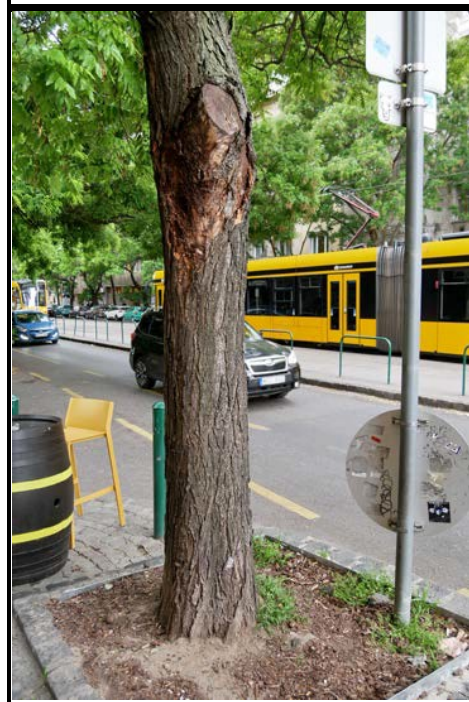
| Fa helye: | Karinthy Frigyes út 8. |

Korona száradó Ø7cm-es száraz ágakkal. Nektrias hánccselhalás.

| INTÉZKEDÉS |
|--|
| Megtartandó fa. Ápolás szükséges. A favizsgálati adatlap érvényessége az előírt ápolások esetén 2 év. |

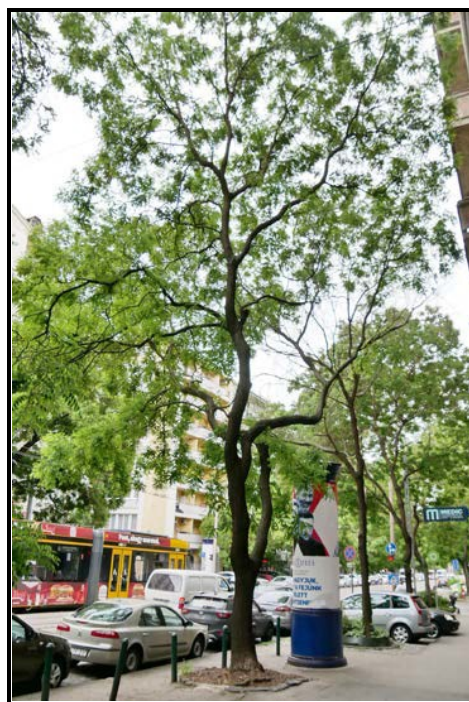
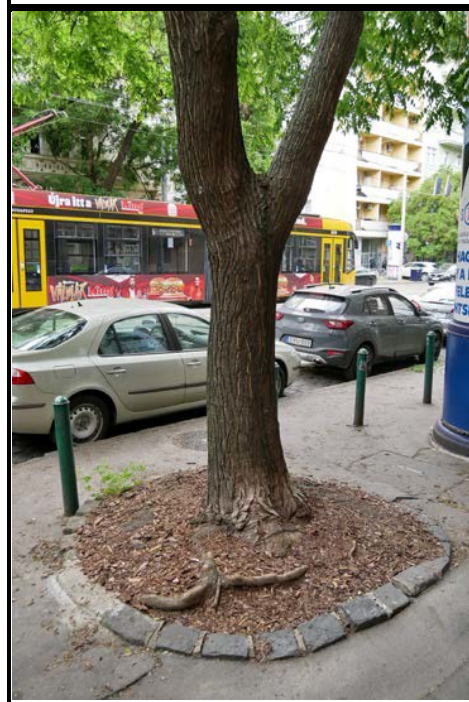
Gyökérzet torlódik. Korona száradó, kis száraz ágak. Koronában lámpatest, légvezeték.

| INTÉZKEDÉS |
|--|
| Megtartandó fa. Ápolás szükséges. A favizsgálati adatlap érvényessége az előírt ápolások esetén 2 év. |

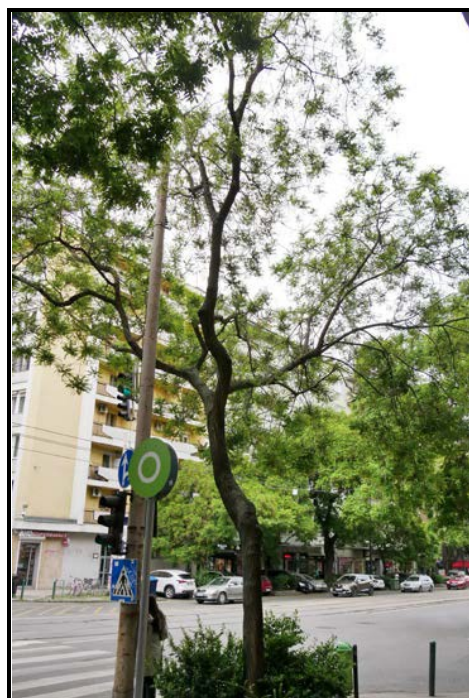
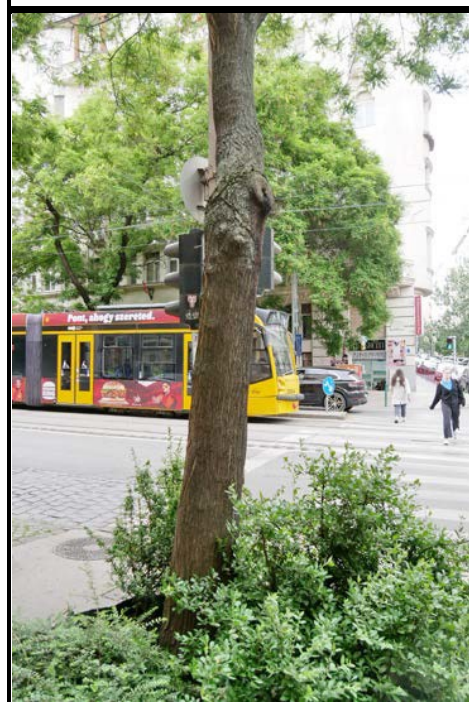
Törzsön Ø 15 cm gyógyuló metszlap. Korona ritkás, gyenge hajtásnövekedés, kis száraz ágak. A korona külpontos, légvezetéseket veszélyeztet.

| INTÉZKEDÉS |
|--|
| Megtartandó fa. Ápolás szükséges. A favizsgálati adatlap érvényessége az előírt ápolások esetén 2 év. |

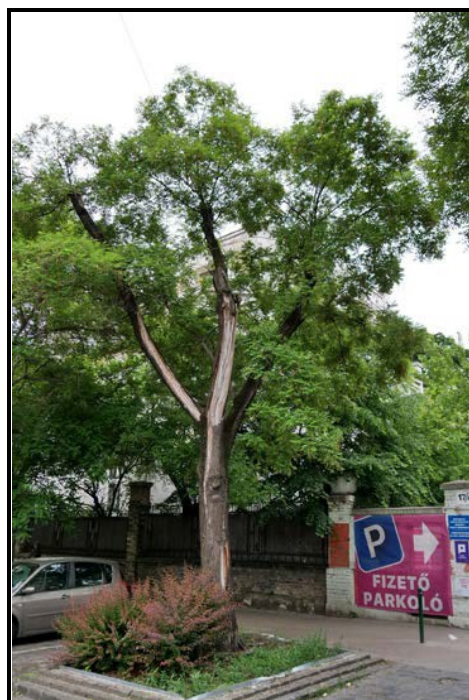
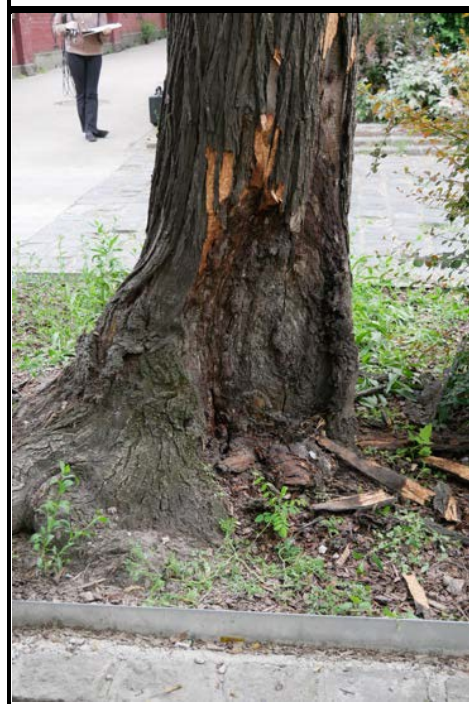
| Összegzés |
|--|
| Gyökérzet torlóduk, burkolatot emeli. Gyökérnyak terpeszt, két oldalról is korhadt, odvas, nektriás hánccselhalás 90%. Korona csonolt, vágákon 70% hánccsiány. |

| INTÉZKEDÉS |
|--|
| Kivágás egészségi állapot miatt, a fa veszélyes. |

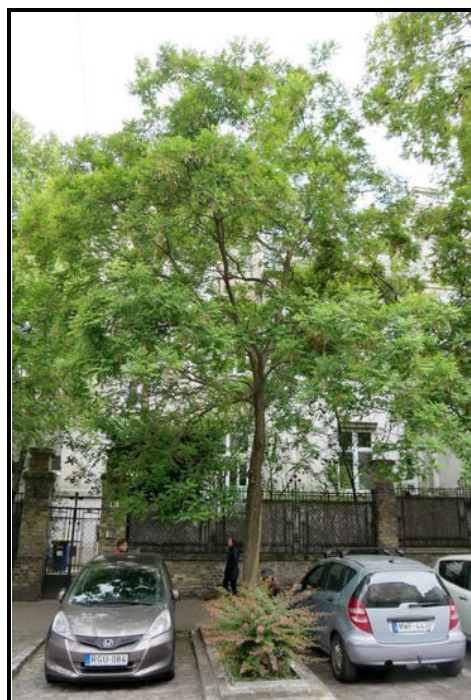
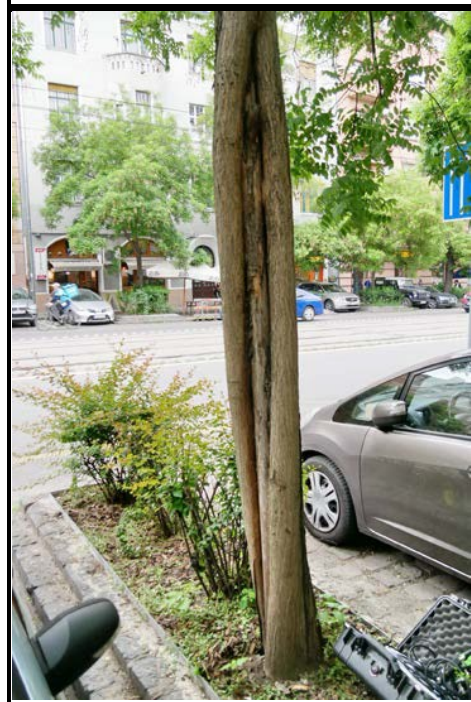
Törzsön gyökérnyakba húzódó, 2 m hosszú gyógyuló nyílt repedés. Koronában kis száraz ágak.

| INTÉZKEDÉS | |
|---|--|
| Megtartandó fa. Ápolás szükséges. Műszeres vizsgálat készült. | |

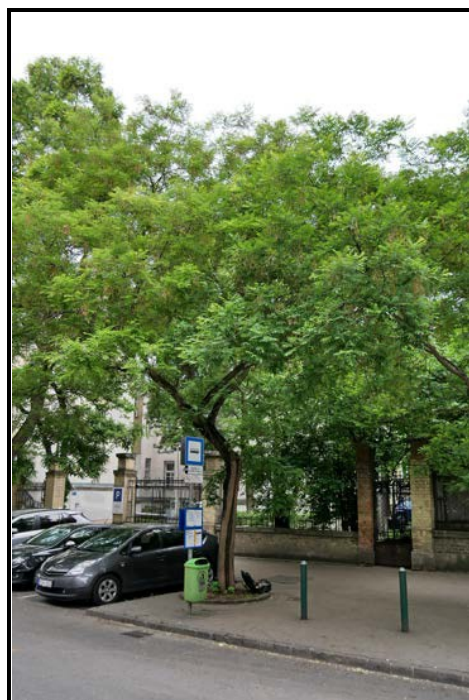
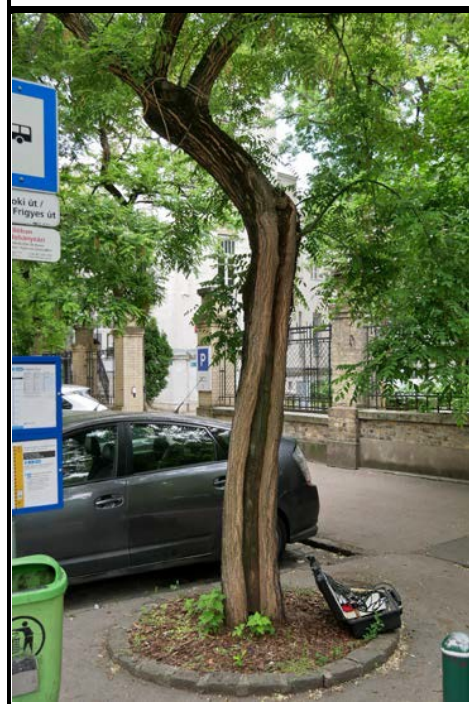
Törzsön gyökérnyakba húzódó, 3 m hosszú nyílt repedés, gyógyulófélben van, de a gyökérnyaknál a fatest bekothadt. Gyökérzet emeli a burkolatot. Koronában kis száraz ágak. Műszeres vizsgálat történt.

| INTÉZKEDÉS |
|--|
| Megtartandó fa. Műszeres vizsgálat készült. A favizsgálati adatlap érvényessége az előírt ápolások esetén 2 év. |

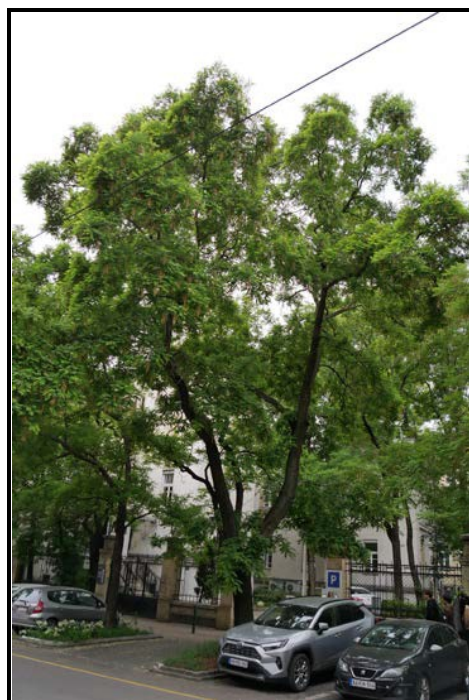
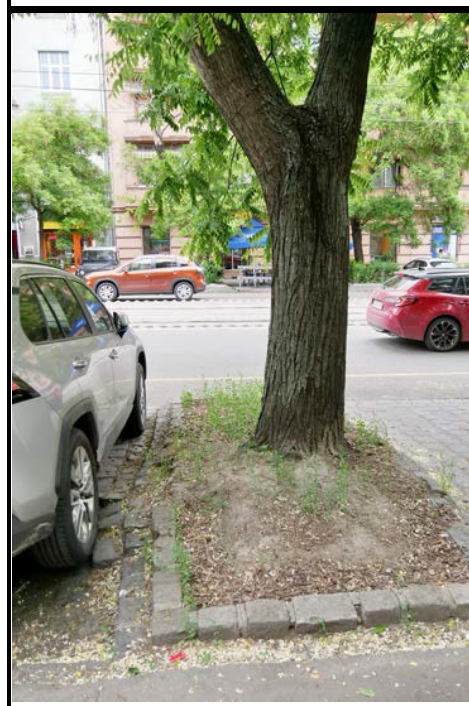
| Összegzés | |
|--|--|
| Jó állapotú fa. Gyökérzete torlódik, a burkolatot emeli. Koronában Ø5 cm-es száraz ágak. | |

| INTÉZKEDÉS | |
|--|--|
| Megtartandó fa, a fahely megnyagyobbítása szükséges. A favizsgálati adatlap érvényessége az előírt ápolások esetén 2 év. | |
