Favizsgálati adatlap		
Megrendelő:		
Dexagon Irodaház Kft. 1117 Budapest, Prielle Kornélia u. 4/A.		
Helység:	Budapest XI. Ker.	
Terület, utca:	Prielle Kornélia u. 2-4.	
HRSZ:	-	
Fa kódja:	-	
Fafaj - latin:	Populus alba	
Magyar név:	fehér nyár	
Fa magassága:	26 m	
Alsó koronaszint:	3 m	
Törzs magassága:	2 m	
Törzs átmérő 1m-en:	85 cm	
Törzskerület 1m -en:	266,9 cm	
Korona átmérője:	10 m	
Az élőhely leírása:	A gyökérzónában a talaj tömörödött, körben burkolattal fedett, szegéllyel határolt. A fahely kb. 2,5 x 3m.

Műszeres favizsgálati adatlap - - csak a fához tartozó "Favizsgálati adatlappal" együtt használható

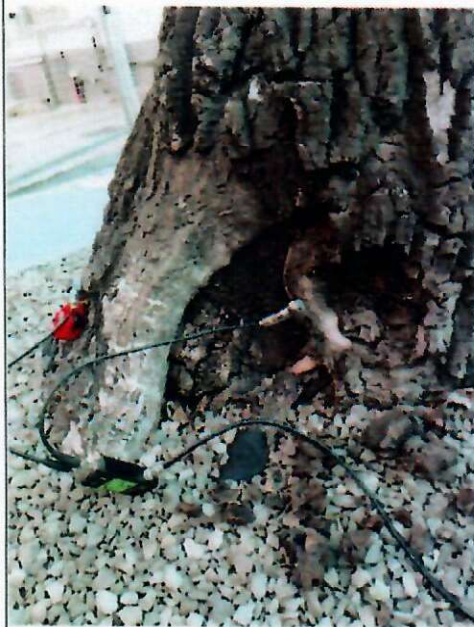
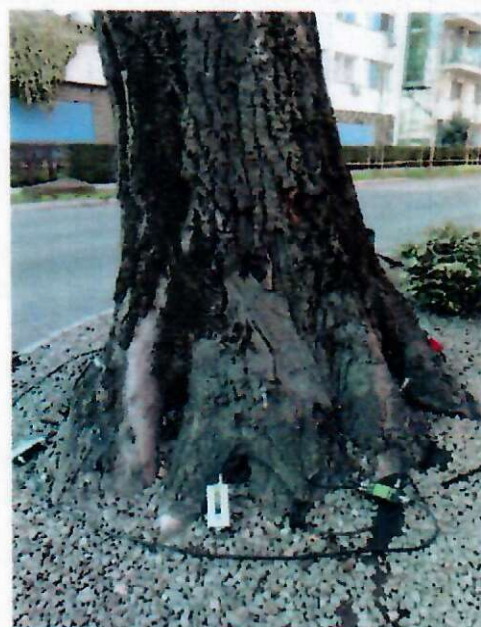
A gyökérnyak súlyosan károsodott, benne kiterjedt korhadás és odvasodás alakult ki. Törésveszélyes.
<p>TÖRZS állapota, Radó EU-s favizsgálati értékszám: 1</p> <p>A törzs előrehaladottan károsodott, korhadt vagy elhalt. Statikai vagy tápanyagszállítási funkcióját nem képes ellátni</p> <p>A törzs súlyosan károsodott, teljes hosszában kiterjedt korhadás és odvasodás alakult ki, repedések és kéreg leválások láthatóak. Törésveszélyes.</p>		KORONAALAP jellemzése és állapota: 2
		A koronaalap súlyosan károsodott, terhelt, kiterjedt korhadás alakult ki. Ághelyeken bekorhadások láthatóak.
<p>KORONA állapota, Radó EU-s favizsgálati értékszám: 2</p> <p>Erős koronakárosodás, 50% fölött</p> <p>A korona súlyosan károsodott. A Nyugati oldali sudár elhalt, korhad és odvas, törésveszélyes, jelentős mennyiségű száraz ág látható. A Keleti oldali sudáron repedés látható. Benne korhadás alakult ki, ághelyeken korhadások és száraz ágak láthatóak.</p>		Epifiton növény a fán:

Veszélyeztetés: gyalogos forgalom, úttest, építmények
<p>A fa egészségi állapota és életképessége: 1</p> <p>Sürgősen lecserélendő az állapota vagy károsodás veszélye miatt (károsodás csak a fa kivágásával kerülhető el)</p>		A fa általános állapotmutatója: 0%
		A fa ápoltsági mutatója: 1
<p>A fa kockázatelemzését befolyásoló tényezők:</p> <p>A fa helyzete Park/erdő</p> <p>A fa környezete A fa környezetében több (3-4) épített elem van (átlagos beépítettség)</p> <p>A fa élőhelyének minősége A fa élőhelyi adottságai nagyon rosszak</p> <p>Környezeti veszélyeztetettség Forgalmas hely, állandó, látogatott objektum</p> <p>Kockázat arányos megtarthatósági mutató: 0,0%</p>		KEZELÉSI JAVASLAT
		Kivágás
<p>MEGJEGYZÉS, INDOKLÁS</p> <p>A vizsgált fa súlyosan károsodott, leromlott állapotú, törés és dőlésveszélyes. Élet és vagyonbiztonságot veszélyeztet.</p>

A korhadt terület aránya:	Biztonsági faktor	1 - 50% között	EXTREM KOCKÁZAT	98%
	érték	51 - 100% között	ALACSONY KOCKÁZAT	
60%	26m/s	101 - 150% között	MÉRSÉKELT KOCKÁZAT	MAGAS KOCKÁZAT
		151% felett	ALACSONY KOCKÁZAT
